**ZAMENA METALNE KONSTRUKCIJE NA  
SEKCIJI FINALIZACIJE SBR (OBJEKAT 2.9) U  
FSK ELEMIR**

**TEHNOLOGIJA IZVOĐENJA RADOVA**

**TEI 2355-19**

**Beograd, maj 2026. godine**

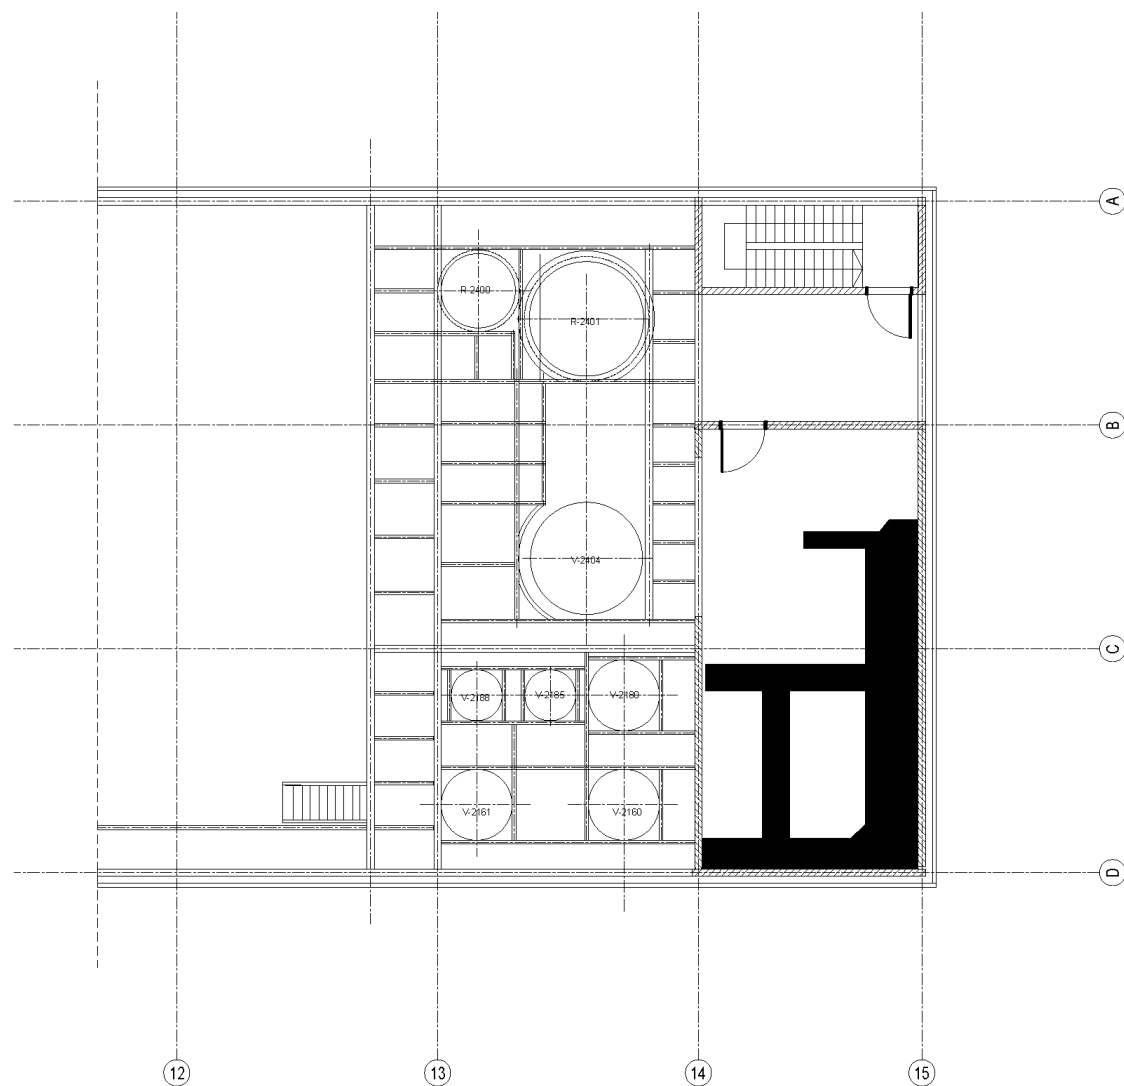
Slika 2 – Osnova čelične konstrukcije na elevaciji +10 m

Deo objekta finalizacije 2.9 koji je pod uticajem kiselinskih isparenja u kome se javlja degradacija čelične konstrukcije između osa A, B, C, D i 12, 13, 14 na kotama +5 m, +8 m, +10 m. Zamena čeličnih profila, zavarivanje i montaža novih elemenata sa antikorozivnom zaštitom čelične konstrukcije.

- Uraditi sanaciju noseće čelične konstrukcije i platformi na elevaciji +10 m, između osa A, B, C, D i 13, 14, dominantno oštećenje u zoni reaktora koagulacije (R-2400, R-2401). Videti Sliku 2.
- Uraditi sanaciju noseće čelične konstrukcije i platformi na elevaciji +8 m, između osa A, B, C, D i 13, 14. Videti Sliku 3.
- Uraditi sanaciju noseće čelične konstrukcije i platformi na elevaciji +5 m, između osa A, B, C, D i 12, 13. Videti Sliku 4.

Kada je u pitanju platforma na koti +10,00m (koja se prva demontira), prema dokumentu "ELABORAT POSTOJEĆEG STANJA NOSEĆE KONSTRUKCIJE U OBJEKTU 2.9 U FABRICI FSK U ELEMIRU", sačinjenom 2005.god., najviše su ugroženi nosači ispod reaktora R-2400 i R-2401, kao i ispod posude V-2404 (deo platforme između osa A i C, odnosno 13 i 14). Navedeni su horizontalni nosači sa oznakama Pos 10, Pos 11, Pos 12, Pos 13, Pos 16, Pos 17 i Pos 18 (videti crtež TEI-2355-19-01) i odgovarajući vertikalni nosači, dok profili u polju C-D nisu smatrani ugroženim. Imajući u vidu da je od trenutka formiranja izveštaja do danas proteklo nešto više od dvadeset godina predlaže se zamena još jednog broja horizontalnih profila u zoni platforme omeđenoj osama A-C i 13-14 (Pos 13a, Pos 13b, Pos 13c, Pos 14, Pos 26 i Pos 26a, a ako postoji još neki profil – kosnik ili slično – koji nije naznačen na crtežu, ukloniti i njega). Ukoliko su i nosači sa oznakama Pos 7.7a, Pos 7.7b, Pos 7.17, Pos 7.18, Pos 15 i Pos 21 ugroženi korozijom predlaže se njihova sanacija/ojačanje, jer bi uklanjanje navedenih profila uslovalo demontažu (ili privremeno poduhvatanje) jednog broja nosača u poljima koja nisu u opasnosti od korozije. Sličan predlog važi i za stubove u preseku osa B i 13, B i 14, C i 13, kao i C i 14.

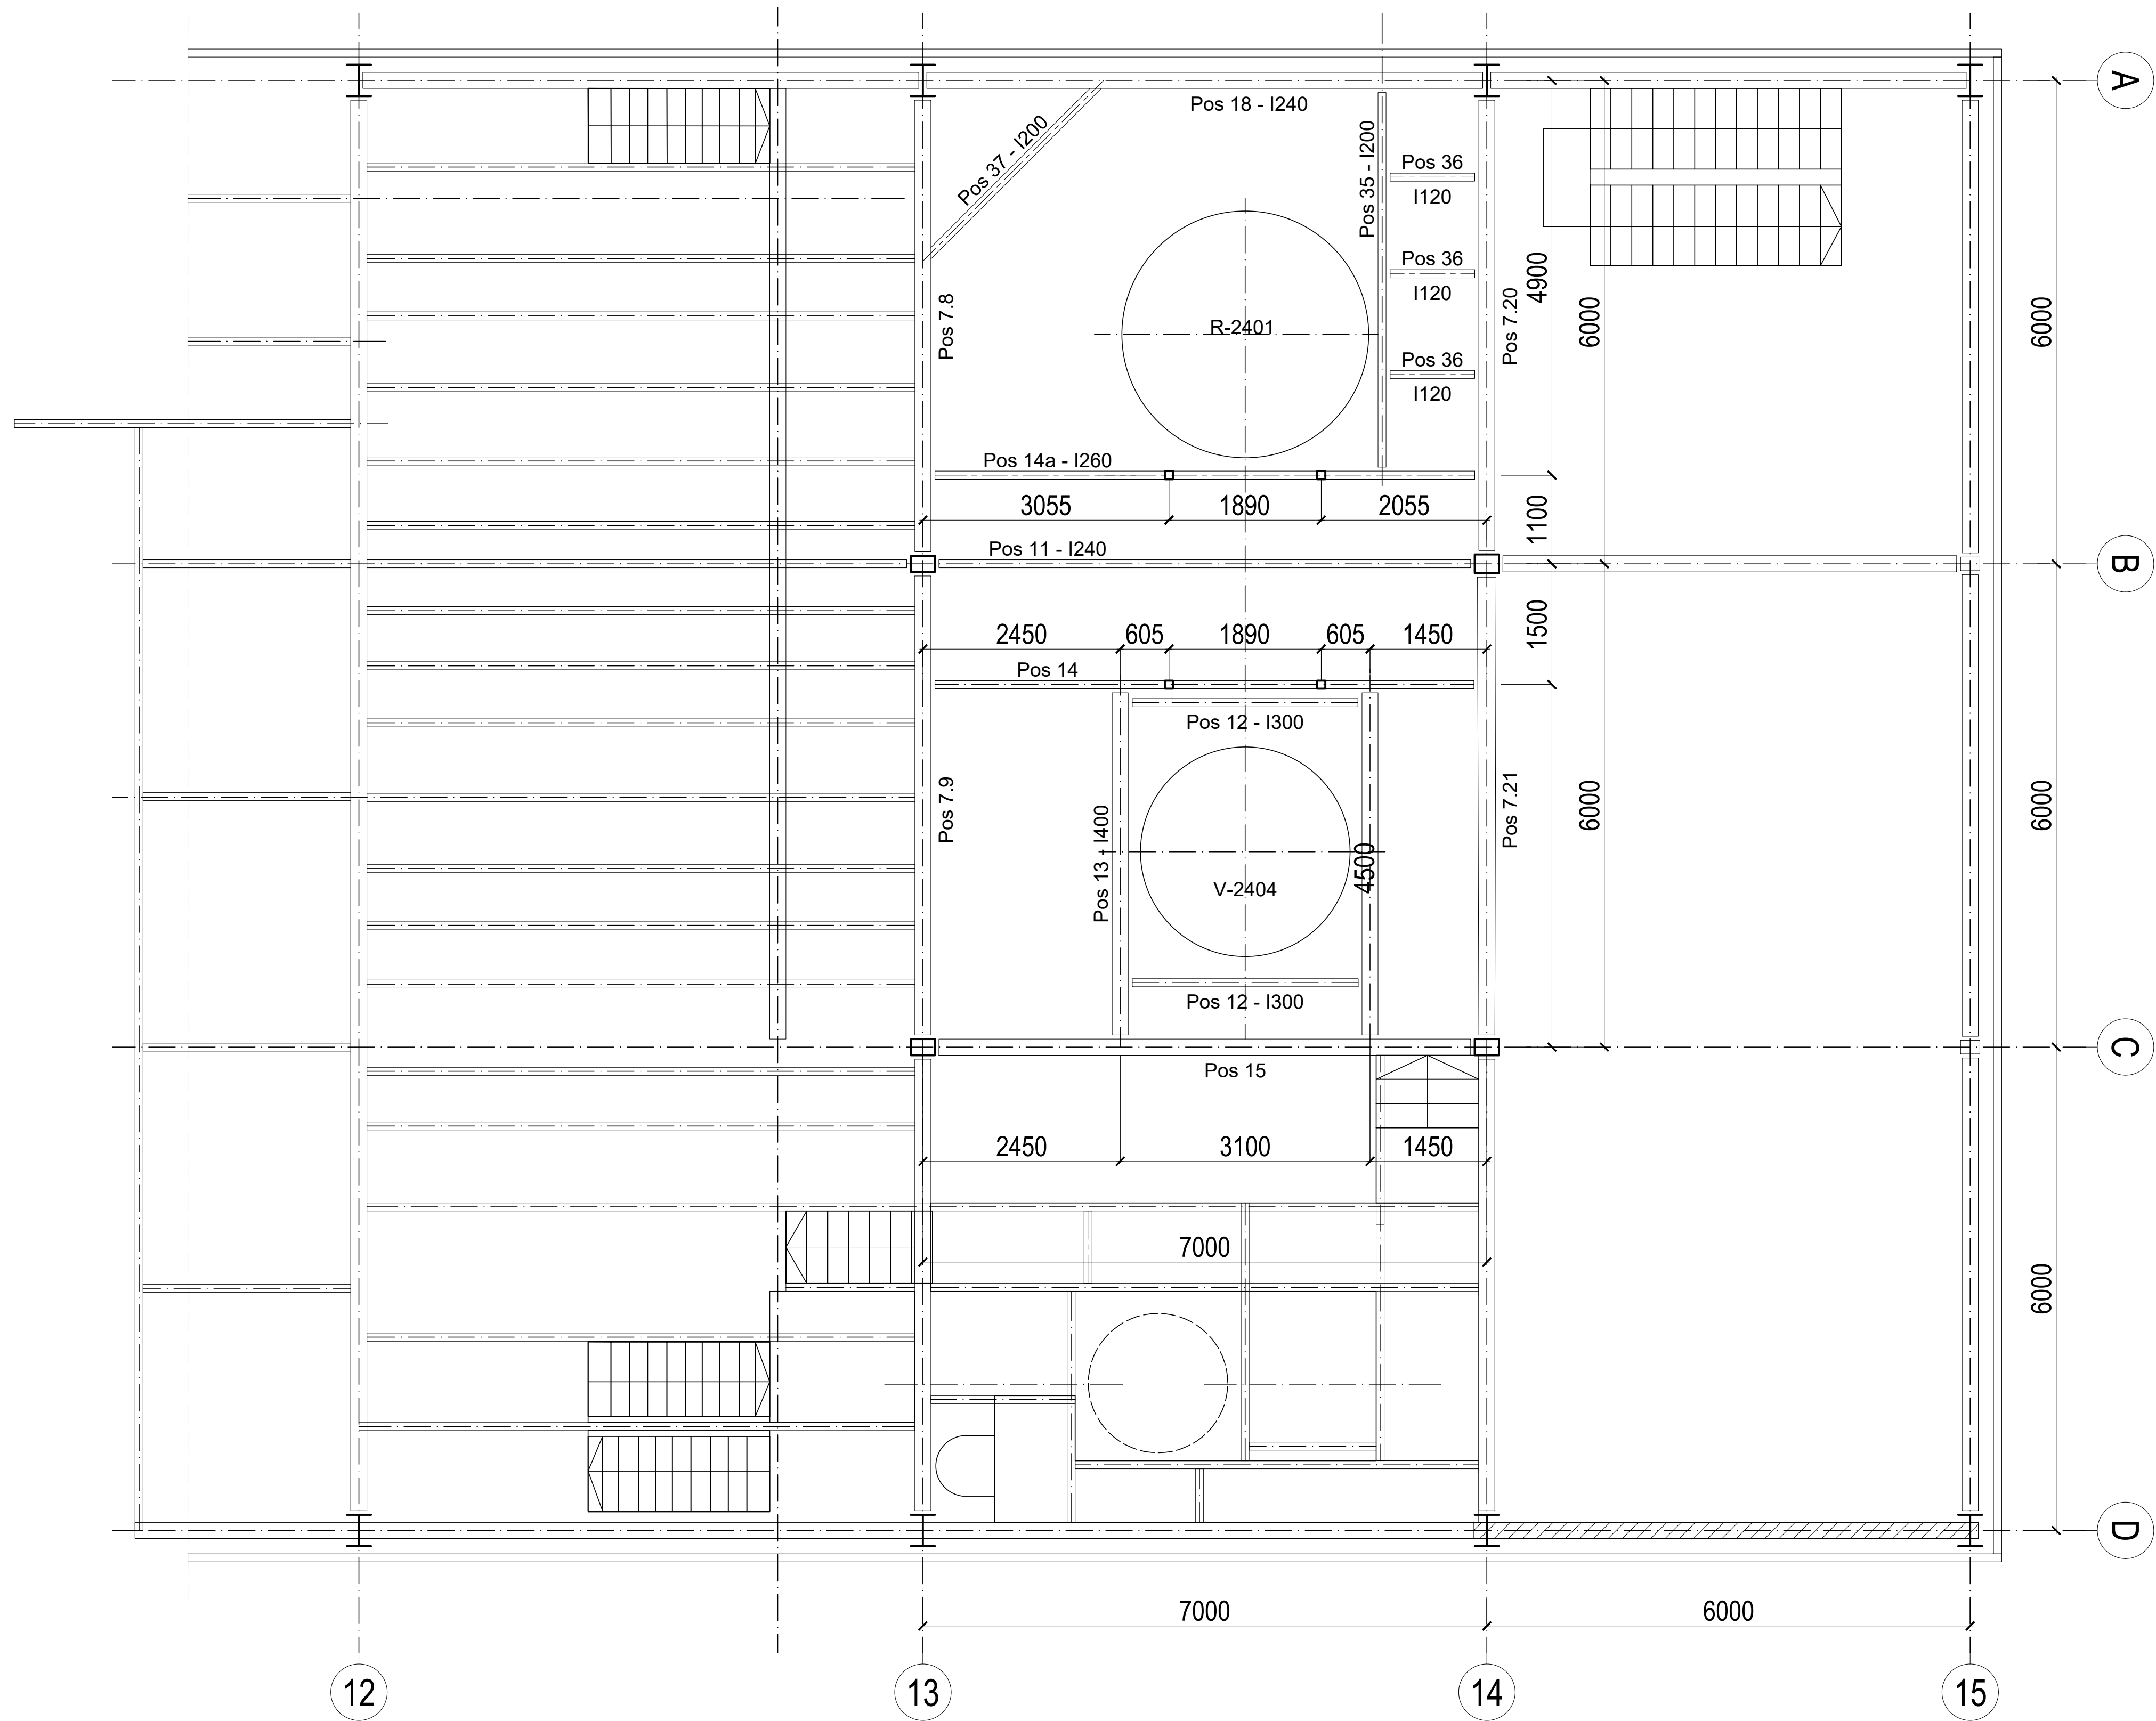
OSNOVA NA KOTI +8,00(+7,50)m

Kod platforme na koti +8,00m (koja se demontira po uklanjanju svih elemenata platforme na koti +10,00m), prema navedenom dokumentu iz 2005.godine, najveća oštećena konstatovana su na nosačima u zoni između dva već ranije pomenuta reaktora, odnosno u okolini ose B, a između osa 13 i 14. Navedeni su horizontalni nosači sa oznakama Pos 11, Pos 12, Pos 13 i Pos 14 (videti crtež TEI-2355-19-02) i odgovarajući

vertikalni nosači, dok profili u polju C-D nisu smatrani ugroženim. Imajući u vidu da je od trenutka formiranja izveštaja do danas proteklo nešto više od dvadeset godina predlaže se zamena još jednog broja horizontalnih profila u zoni platforme omeđenoj osama A-C i 13-14 (Pos 14a, Pos 35, Pos 36 i Pos 37, a ako postoji još neki profil – kosnik ili slično – koji nije naznačen na crtežu, ukloniti i njega). Ukoliko su i nosači sa oznakama Pos 7.8, Pos 7.9, Pos 7.20, Pos 7.21, Pos 15 i Pos 18 ugroženi korozijom predlaže se njihova sanacija/ojačanje, jer bi uklanjanje navedenih profila uslovilo demontažu (ili privremeno poduhvatanje) jednog broja nosača u poljima koja nisu u opasnosti od korozije. Sličan predlog važi i za stubove u preseku osa B i 13, B i 14, C i 13, kao i C i 14.

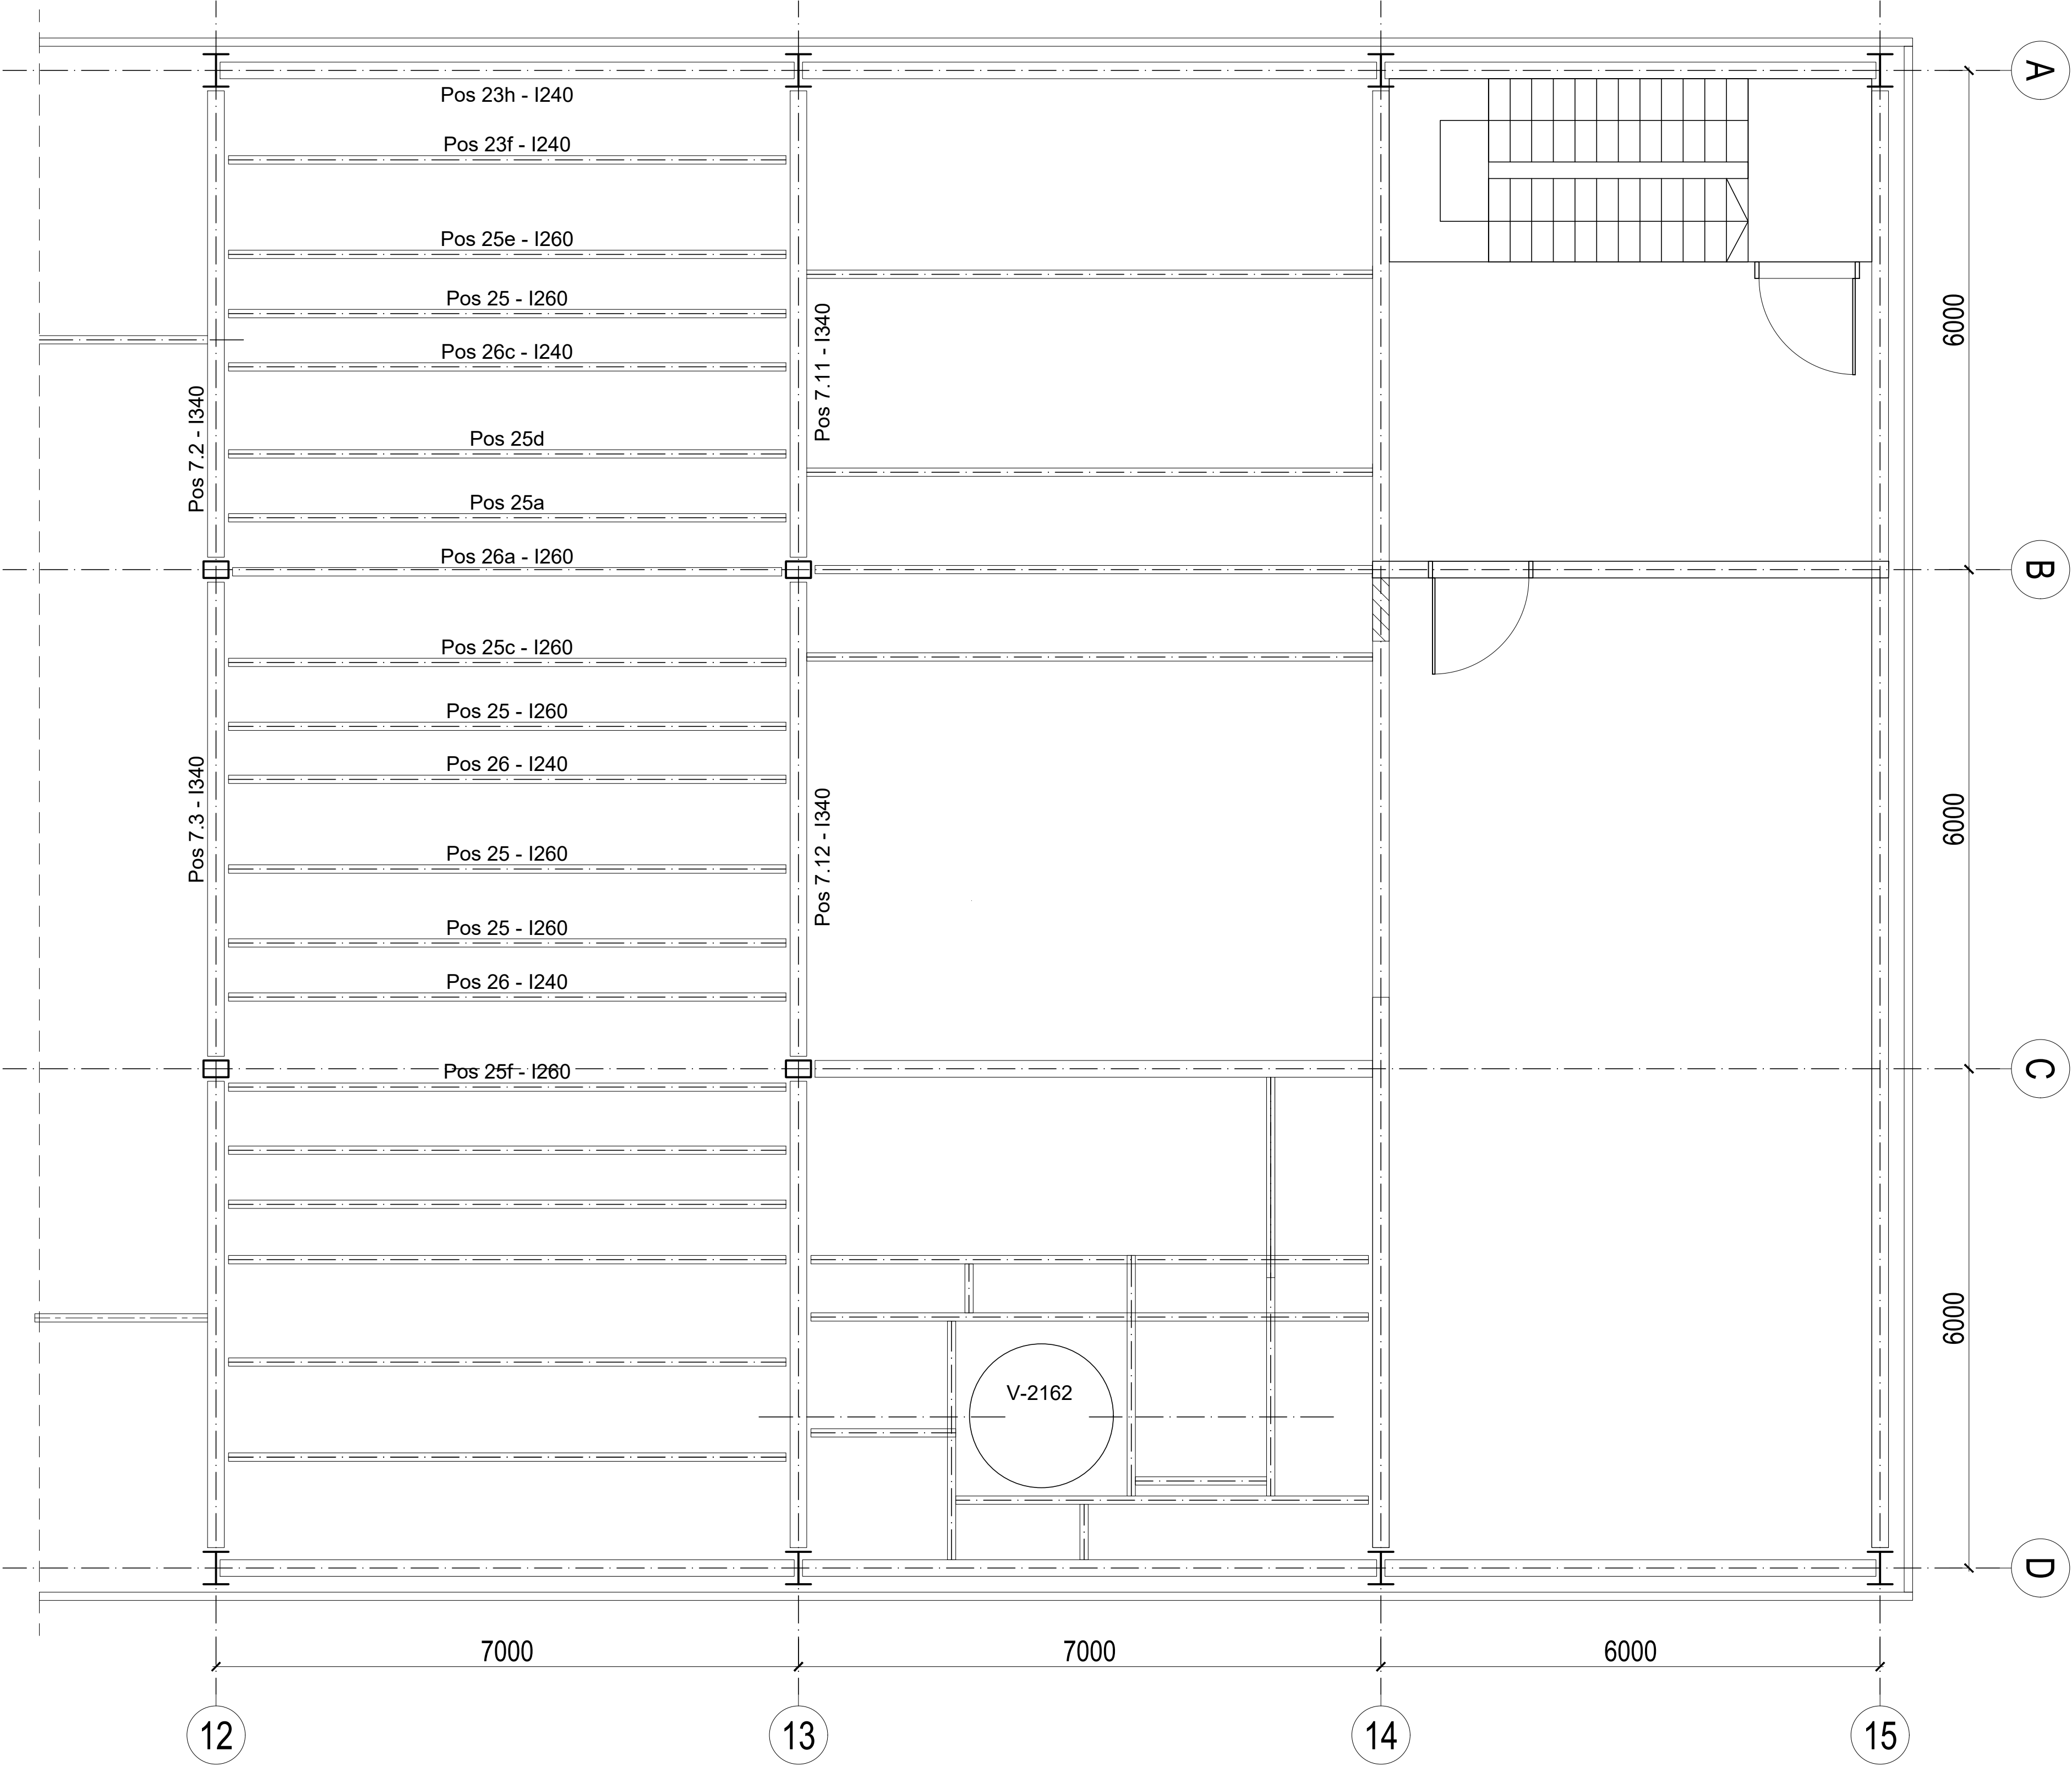
OSNOVA NA KOTI +5,00m

Platforma na koti +5,00m uklanja se poslednja. Prema navedenom dokumentu iz 2005.godine, najveća oštećena konstatovana su na horizontalnim nosačima sa oznakama Pos 25 i Pos 26 (videti crtež TEI-2355-19-03), dok profili u polju C-D nisu smatrani ugroženim. Navedeni nosači nalaze se, za razliku od prethodne dve platforme, između osa 12 i 13. Imajući u vidu da je od trenutka formiranja izveštaja do danas proteklo nešto više od dvadeset godina predlaže se zamena još jednog broja horizontalnih profila u zoni platforme omeđenoj osama A-C i 12-13 (Pos 23f, Pos 25a, Pos 25c, Pos 25d, Pos 25e, Pos 26a, Pos 25f). Ukoliko su i nosači sa oznakama Pos 7.2, Pos 7.3, Pos 7.11, Pos 7.12, Pos 23h i Pos 18 ugroženi korozijom predlaže se njihova sanacija/ojačanje, jer bi uklanjanje navedenih profila uslovilo demontažu (ili privremeno poduhvatanje) jednog broja nosača u poljima koja nisu u opasnosti od korozije. Sličan predlog važi i za stubove u preseku osa B i 12, B i 13, C i 12, kao i C i 13.

Elaboratom iz 2005.godine obrađeni su i nosači sa oznakom Pos N-0 (kom.10) koji se nalaze ispod nosača sa oznakom Pos 25 i Pos 26, a namenjeni su eliminisanju vibracija koje stvaraju pužne prese (iste leže na nosačima sa oznakama Pos 25 i Pos 26). Iako ih tada nije bilo moguće u potpunosti sagledati predlog je da se i oni u celini zamene (poslednji se uklanjaju, a prvi ponovo postavljaju).
