**ZAMENA METALNE KONSTRUKCIJE NA  
SEKCIJI FINALIZACIJE SBR (OBJEKAT 2.9) U  
FSK ELEMIR**

**TEHNOLOGIJA IZVOĐENJA RADOVA**

**TEI 2355-19**

**Beograd, maj 2026. godine**

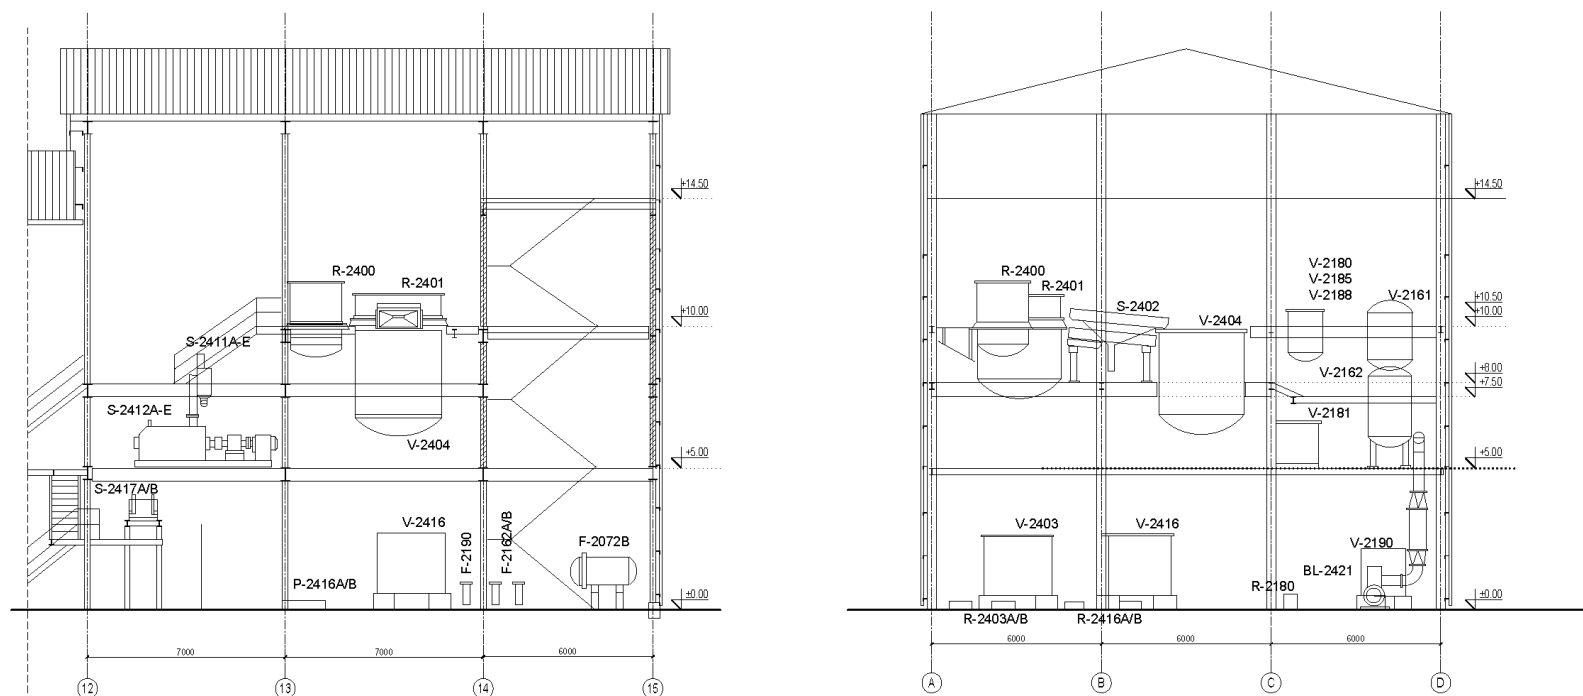
Slika 1 - Karakteristični preseki objekta finalizacije kaučuka 2.9 sa elevacijama i dispozicijom mašinsko-tehnološke opreme

Na nultoj koti uraditi demontažu centrifugalnih pumpi u procesu koagulacije, vibracionih transportera S-2417A/B i rezervoara sa recirkulacijom V-2416, V-2403.

Na nultoj koti uraditi montažu centrifugalnih pumpi u procesu koagulacije, vibracionih transportera S-2417A/B i rezervoara sa recirkulacijom V-2416, V-2403. Sprovesti povezivanje osnovnih sistema za transport i tehnološki proces finalizacije kaučuka. Videti sliku 1.
